# **RELATÓRIO TÉCNICO**

## **MORTANDADE PEIXES NA BACIA DO RIO CORRENTE**

**Santa Maria da Vitória**

**Setembro, 2020**

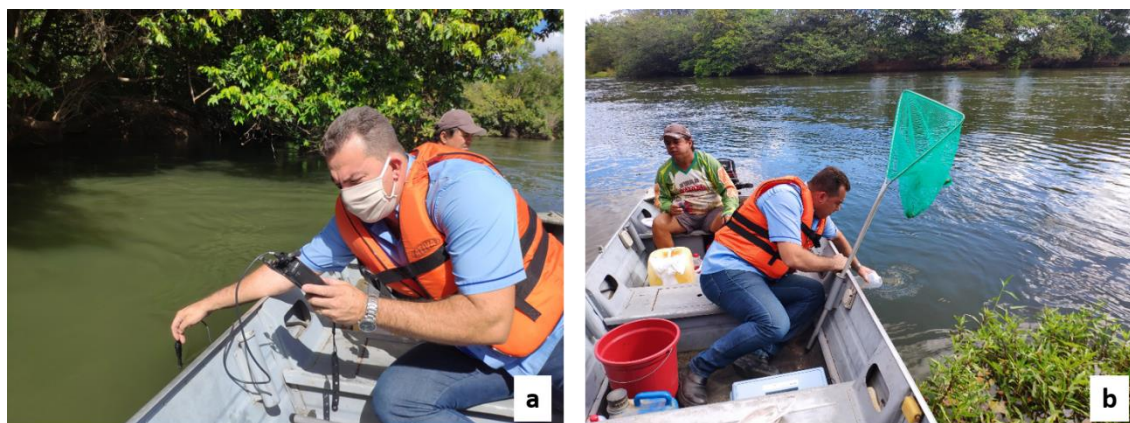
Na amostragem da qualidade da água *in loco*, realizada em oito pontos, foi utilizado Medidor Multiparâmetro, marca Hach, modelo HQ40d, com avaliação dos parâmetros de temperatura, pH e oxigênio dissolvido (Figura 04a). Procedeu-se a coleta de água, em recipiente de polietileno com capacidade de dois litros, para análise no Laboratório do SAAE de Santa Maria da Vitória dos parâmetros: cor; condutividade; turbidez; cloro; flúor; e análise microbiológica (Figura 04b).

Figura 4. Amostragem da qualidade da água: a) medição com utilização do medidor multiparâmetro; e b) coleta de água para análise no laboratório.

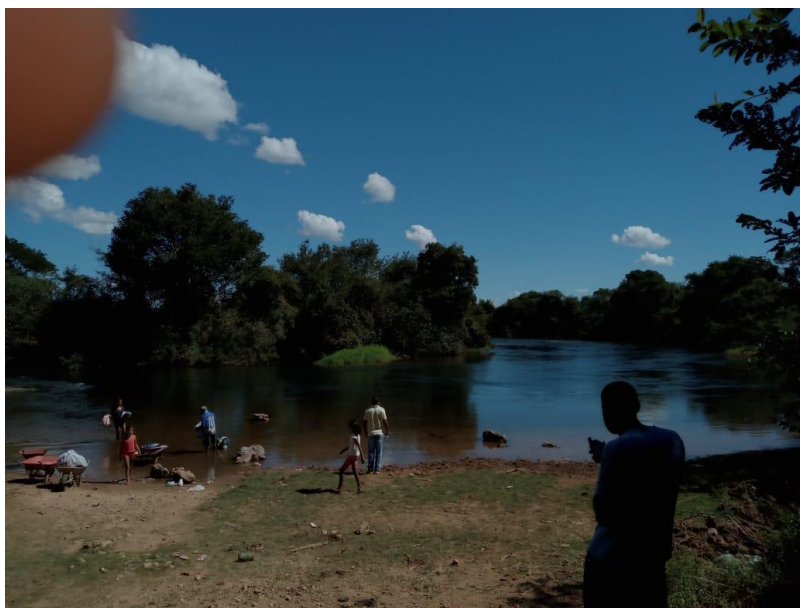
Figura 07. Vistoria na Comunidade de Nova Franca, entrevista com ribeirinhos que estavam lavando roupas. Coordenadas: 13°21'30,94"S e 44°31'8,88"W.

As duas equipes foram responsáveis por realizar entrevista informal com as pessoas encontradas no momento da vistoria, e, com os denunciante, os senhores Nilson Ferreira e Vanildo Camargo, sendo orientadas a formalização de perguntas seguindo os principais temas (Figura 07):

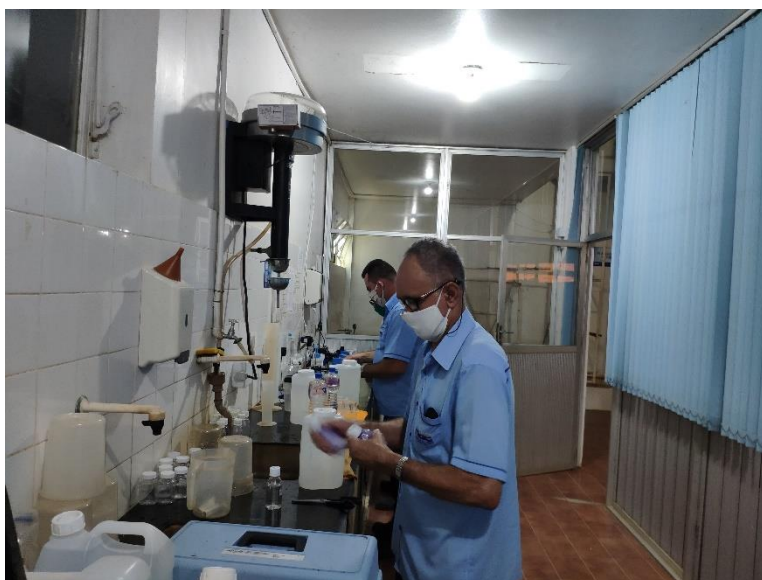
Figura 08. Análise da qualidade da água no laboratório do SAAE de Santa Maria da Vitória.

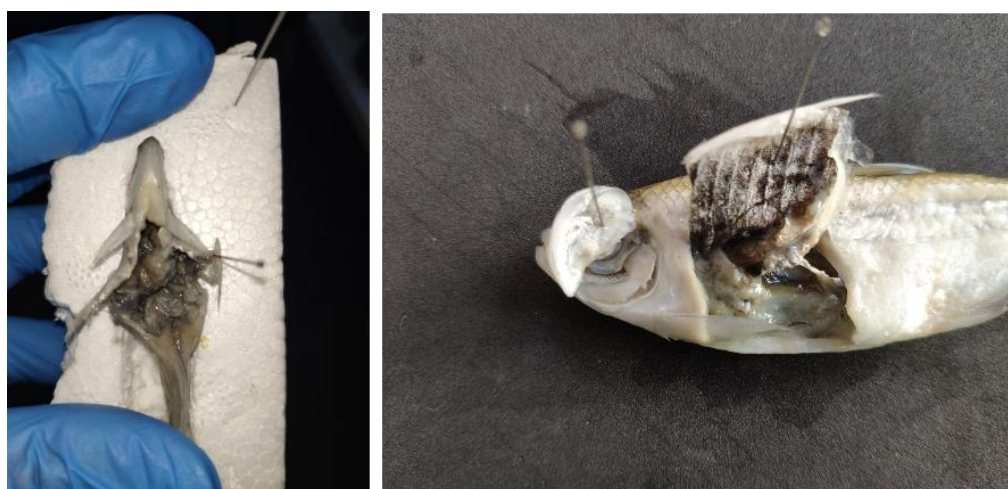
das gônadas utilizou-se Dias *et al.* (1998) e Vazzoler (1996). Além disso, foi utilizada a base de dados de informações histopatológicas sobre peixes: <https://fishhistopathology.com/> (FISH PATHOLOGY, 2019). Para abertura e análise das estruturas internas foi realizada uma incisão na abertura urogenital sentido cabeça, e incisão da abertura urogenital sentido nadadeira dorsal (Figura 11).

Figura 11. Aberturas realizadas para análise.

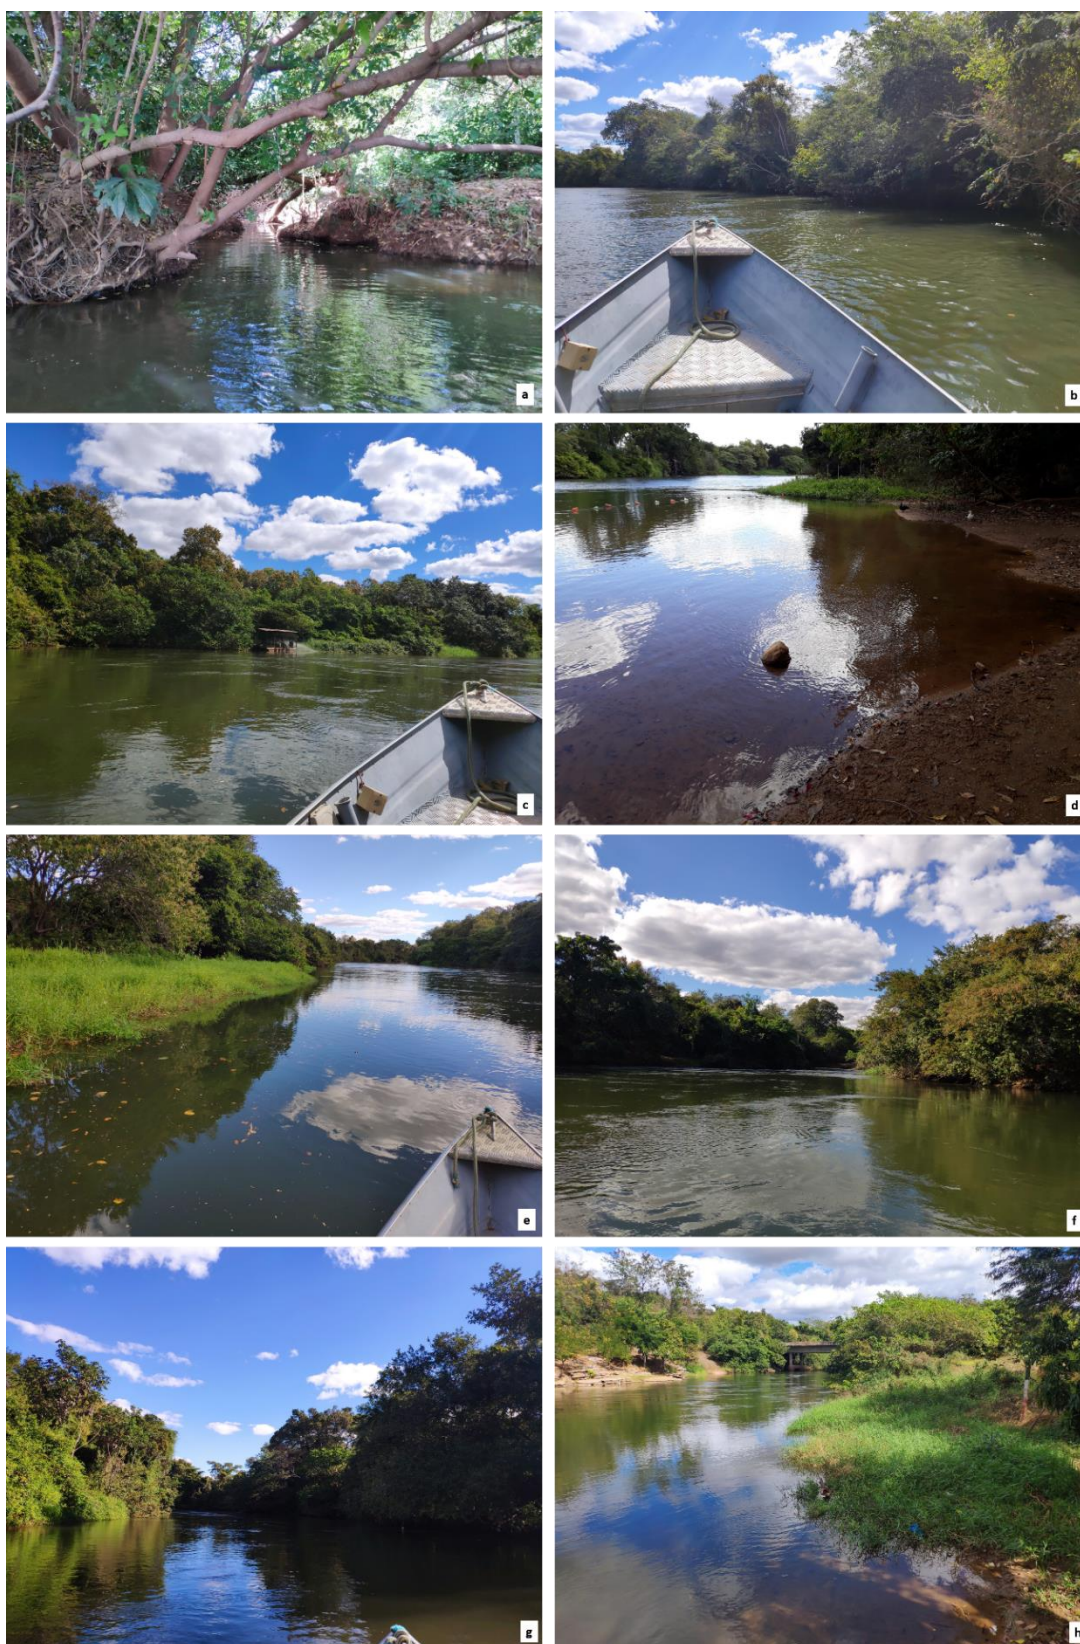
| Nº | PONTO | INFORMAÇÕES / USO E OCUPAÇÃO |
|---|---|---|
| 06 | Rio Correntina | Margens bem preservadas, água virtualmente sem odor. Próximo ao encontro dos rios Correntina e Arrojado. Ambiente de corredeira. Ponto na Fazenda Sumidouro com atividade agropecuária e industrial (produção da cachaça). A montante, aproximadamente 400m, há trecho com 46m da APP degradada, pertencente ao canal da Fazenda Sumidouro. Ponto a jusante da Comunidade Sumidouro, e da Barra do São José (Correntina). Nesse ponto, foi encontrado acúmulo de peixes mortos (Figura 12f). |
| 07 | Rio Arrojado | Não foram encontrados peixes mortos descendo nesse rio. Água virtualmente sem odor. Realização da amostragem devido denúncias que estaria ocorrendo pesca com dinamite. Como a finalidade da equipe era de tentar descobrir o ponto da mortandade, realizou a visita e a coleta da água. Margens preservadas (Figura 12g). |
| 08 | Ponte de Madeira da Barra / Comunidade Sumidouro | Localizado na Comunidade Sumidouro, margens pouco preservadas. Ambiente de corredeira, predominância de baixa profundidade, e água virtualmente sem odor. Ponto com remanso é utilizado como fonte de água pela Comunidade Sumidouro, onde grande parte da comunidade realiza a lavagem da roupa e da louça. Divisa com a Barra do São José, município de Correntina. A montante existem fazendas com atividades agropecuárias e de pisciculturas (Figura 12h). |

Figura 12. Pontos vistoriados no rio Corrente pela equipe que realizou o percurso aquático, sendo: a) Ponto 01 – Saída da Lagoa; b) Ponto 02 – Meandro; c) Ponto 03 – Entrada Meandro; d) Ponto 04 – Ni de Severo; e) Ponto 05 – Remanso; f) Ponto 06 – Rio Correntina; g) Ponto 07 – Rio Arrojado; h) Ponto 08 – Ponte de Madeira / Comunidade Sumidouro.

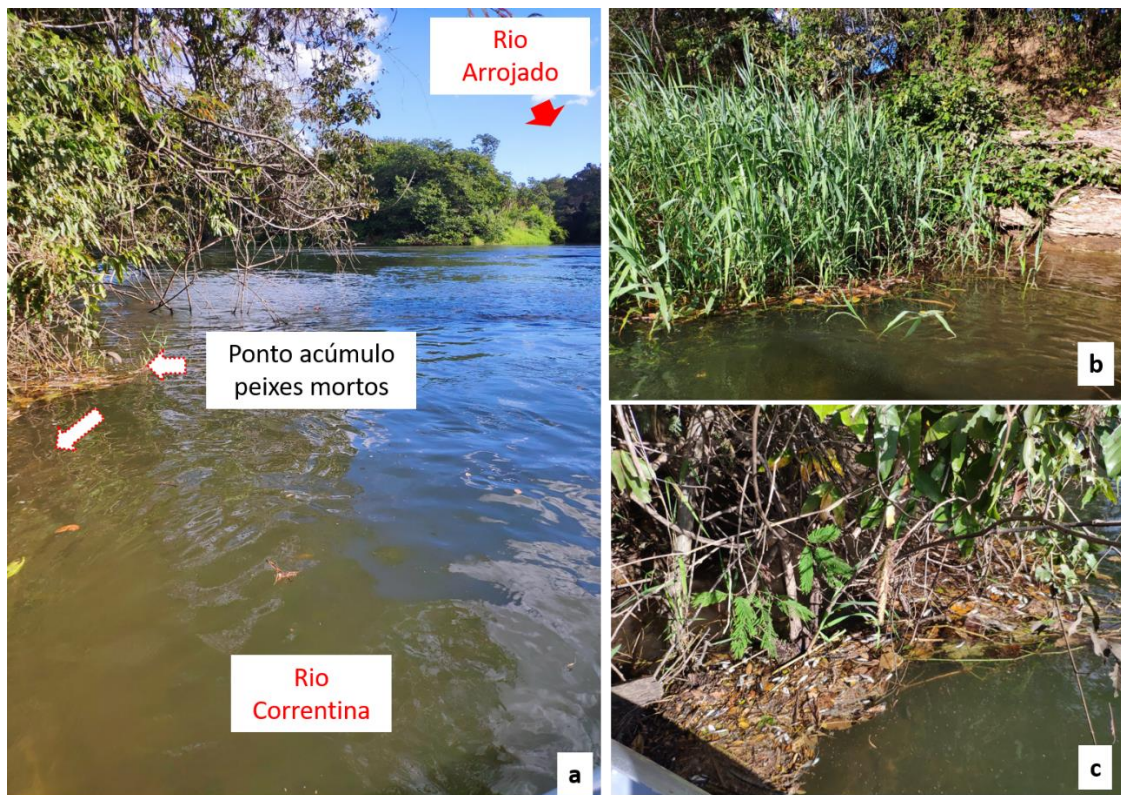
A jusante do Ponto 06 foram encontrados peixes descendo na correnteza, e em pequena quantidade nas margens. Encontrou-se também parte dos peixes acumulados na margem direita do rio Correntina (Ponto 05, Figura 03) no município de Jaborandi, a aproximadamente 3,7 km do Ponto 06. Esse acúmulo pode ter ocorrido devido a presença de um remanso, onde ocorre o depósito, na área marginal, de folhas, galhos e outros materiais advindos da correnteza (Figura 12e). Durante o percurso terrestre, foram encontrados peixes mortos somente até o Ponto 05 – Tiritica, a montante desse ponto não foram avistados peixes mortos nas margem (Figura 13d).

Figura 15. Local encontrado com acúmulo de peixes mortos no rio Correntina, sendo: a) mostrando localização dos rios Correntina e Arrojado, com ponto de maior acumulação de peixes mortos; b e c) Locais e acúmulo, no capim (b) e nos galhos próximos da água e submersos (c).

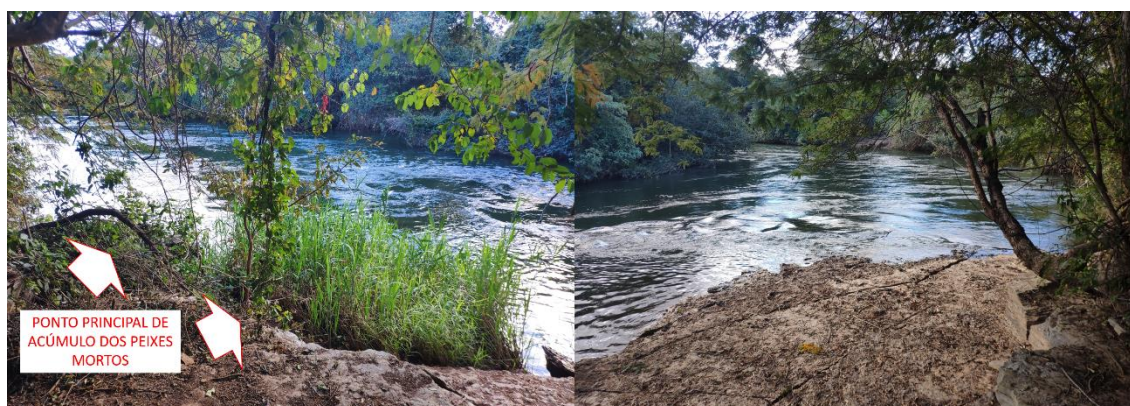
Figura 16. local onde ocorreu o depósito dos peixes mortos, ilustrando também ambiente a montante.

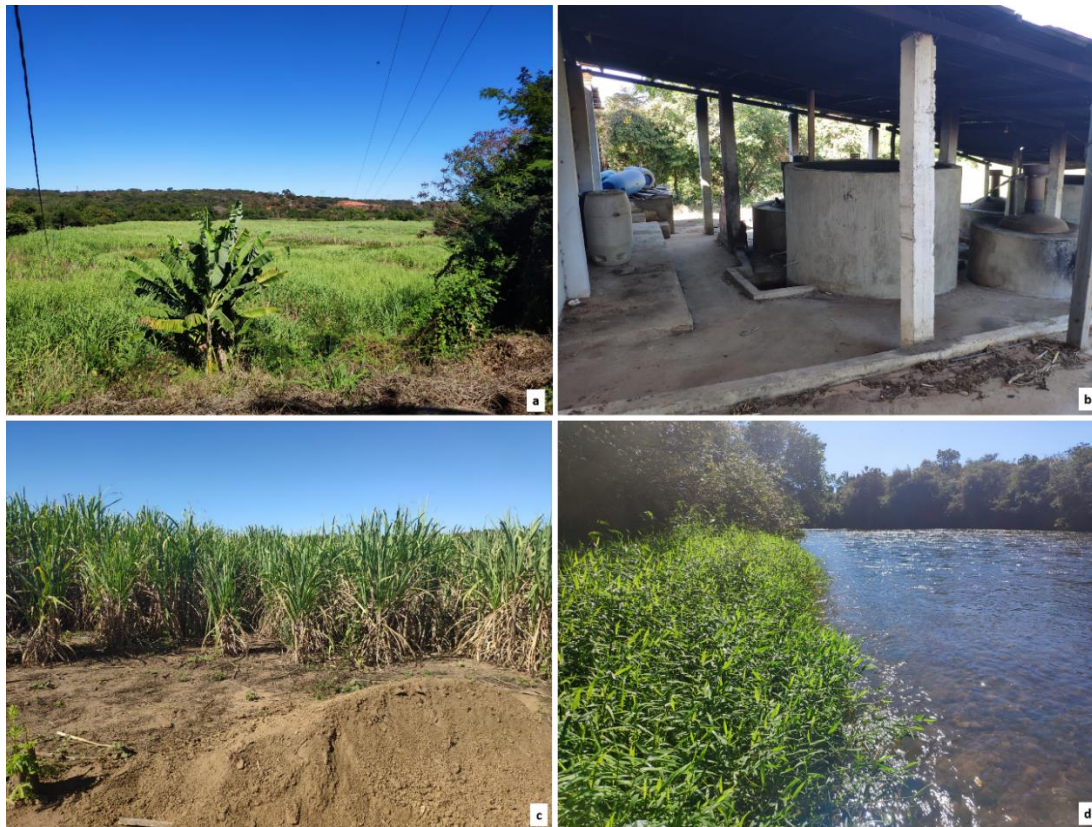
Além disso, foi realizada visita ao Canavial e Alambique da Fazenda Sumidouro, prevendo uma possível ocorrência de acidente com o vinhoto, resíduo final do processo de destilação da cachaça. Nesta visita, foi verificado que o alambique não estava funcionando, e, conforme informações do proprietário faz mais de um ano e meio que está parado (Figura 17a e b). Verificou-se que o produtor utiliza esterco como adubo para o canavial (Figura 17c). Além disso, não foram encontrados peixes mortos margeando o canavial (Figura 17d).

Figura 17. Vistoria técnica no canavial da Fazenda Sumidouro, jusante do Ponto 06, sendo: a) Vista do canavial; b) Estrutura do alambique; c) Acúmulo de esterco; e d) margem do rio Correntina.

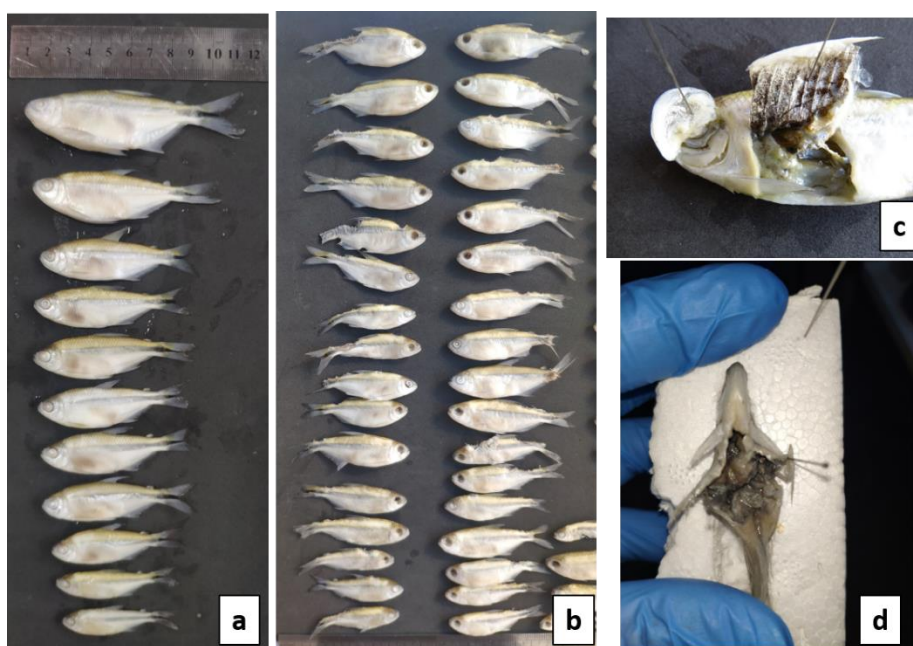
Todos os exemplares de *A. intermedius* coletados se encontravam com a boca fechada, brânquias pálidas e com excesso de muco. Em alguns indivíduos, pode-se observar redução do fígado. Na análise de *A. intermedius*, foram observados 78 exemplares com lesões sugestivas de mordidas, sendo constatada, em alguns exemplares, a presença das costelas e em outros as vértebras. A perda do globo ocular provavelmente ocorreu *post mortem*, correspondendo a uma das alterações cadavéricas observadas no grupo dos peixes (Figuras 18a e 21).

É comum encontrar excesso de muco em peixes estressados, pois as células da mucosa produzem um muco que protege esses animais contra danos físicos, contra substâncias tóxicas e contra patógenos presentes na água (BALDISSEROTTO, 2013). Considerando que, durante a vistoria e na análise dos exemplares, não foram encontradas evidências que a causa da mortandade fosse decorrente de pesca com explosivos, e durante a necropsia não foram encontrados

indícios de microrganismos patogênicos na espécie *Astyanax intermedius*, e, principalmente, considerando as características da mortandade apresentadas pelos denunciante, como a letargia dos peixes (que é um sinal de intoxicação), brânquias pálidas, fígado reduzido, além de terem morrido primeiro a espécie *A. intermedius*, espécie de pequeno porte, sendo mais afetada do que as outras espécies, essas suposições sugerem que a mortandade de peixes na bacia do rio Corrente pode ter sido ocasionada pela exposição das espécies a alguma substância tóxica.

Figura 21. *A. intermedius* coletados após mortandade, ilustrando: a) Exemplos sem alterações externas; b) Exemplos com alterações externas; c) Brânquias pálidas e excesso de muco; e d) Órgãos distribuídos na cavidade celomática.
